## INFORME DE ANALISIS DE RIESGO

**ENTEL S.A.**

El 27, 30 y 31 de mayo de 2022, se condujo las evaluaciones de riesgo a las instalaciones de la Empresa Nacional de Telecomunicaciones ENTEL S.A. Ubicada en la ciudad de La Paz, Santa Cruz y Cochabamba. El propósito de la visita fue hacer un análisis de las exposiciones a las coberturas de Todo Riesgo de daños a la propiedad, Rotura de Maquinaria e Interrupción de Negocio.

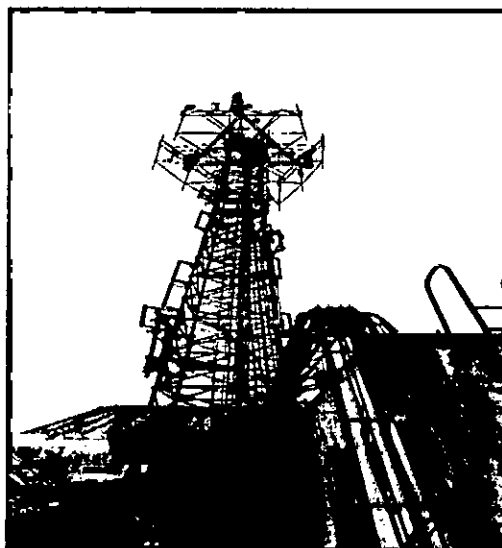
#### **Fotografías del riesgo**

- **Extintores:** se percibe una adecuada dotación de extintores, acordes al tipo de riesgo.
- **Detección de humo:** Cobertura total aunque mencionamos que el sistema no se encuentra diseñado bajo los lineamientos de la norma NFPA 72. El monitoreo se hace desde la estación policial del edificio.
- **Red de hidrantes:** No hay
- **Capacitación al personal:** Adecuada en uso de extintores. Realizan al menos un simulacro anual .
- **Señalética:** Adecuada

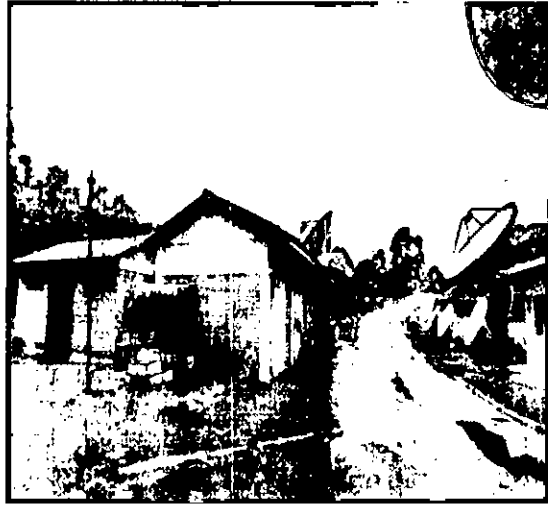
#### **Fotografías del riesgo**

- **Extintores:** Se tiene aproximadamente 6 extintores, todas con cargas vigentes a la fecha.
- **Detección de humo:** Se cuentan en cada ambiente con detectores de humo, mismo que disponen de una cobertura total y trimestralmente se hacen pruebas del sistema en su conjunto.
- **Red de hidrantes:** No cuentan con este sistema.
- **Capacitación al personal:** La capacitación es anualmente que incluye a todo el personal de la planta.
- **Señalética:** Se observan que todos los medios y/o equipos de emergencias están debidamente señalizados.
